事例を元にした場所別改修ポイント 《 段差解消 》

足腰が弱くなると、小さな段差が辛くなったり、転倒の原因になったりします。私達に改修の依頼が多いのも、床の段差解消。特に古い建物では段差が多く、毎日苦勞されている方も多いようです。今回は、色々な場所での段差解消工事の事例をご紹介します。

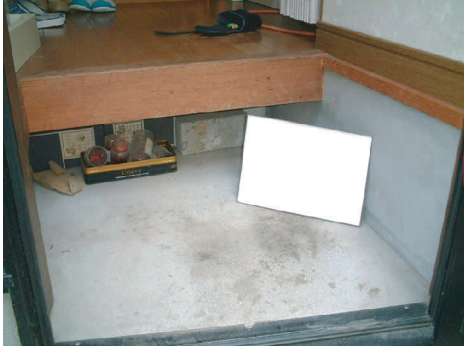
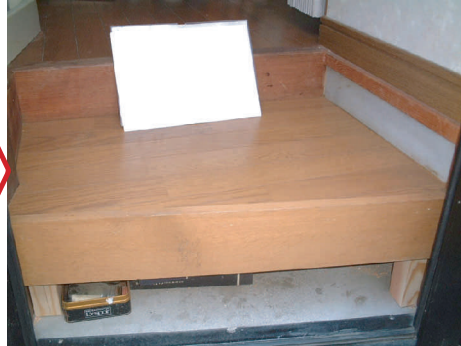
玄関

上がり框が高く、出入りの度に腰や膝に負担がかかっていました。手前に低い台を固定して、楽に上がり下りできるようにしました。

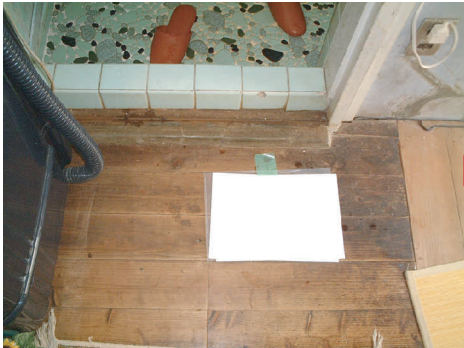
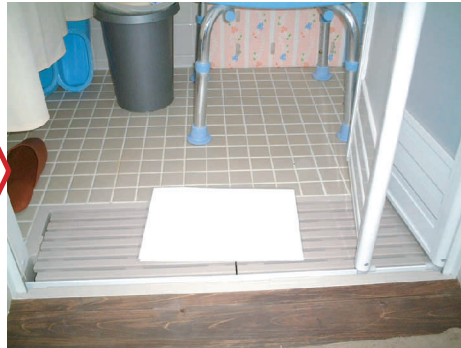
浴室

浴室に設けられる水はけのための段差は、濡れて滑りやすい場所なだけに危険です。グレーチングという、排水機能のある段差解消材を使って段差をなくした例です。

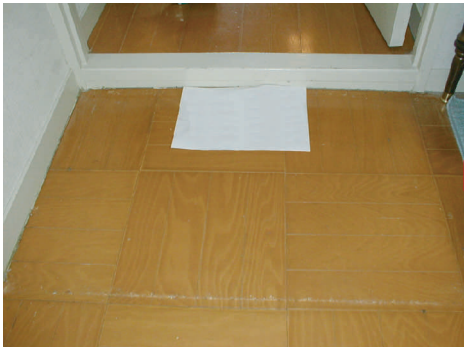
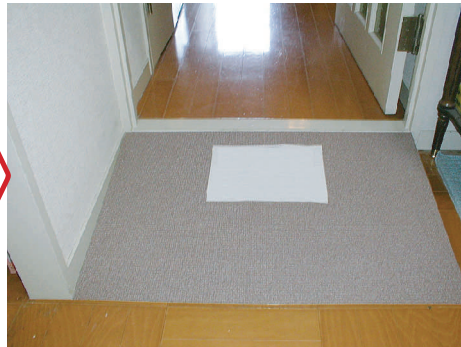
廊下から室内へ

廊下と居間の間にあった敷居。小さな段差だけに、つまづきがちでした。室内側にスロープをつけて、敷居の段差を解消。車椅子になっても便利です。

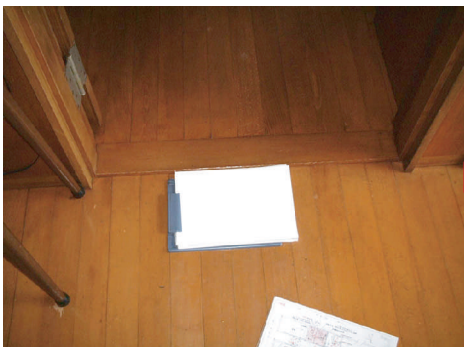
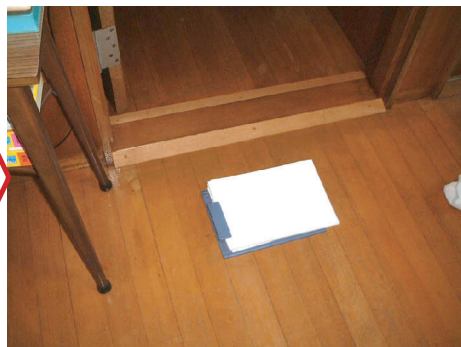
廊下から室内へ

上記と同様に、廊下と台所の敷居が危なかった例。上記のような大きいスロープをとる面積がなかったので、小さなスロープを作って、つまづきを防止しています。
